## АНАЛИЗ НЕСЧАСТНЫХ СЛУЧАЕВ ПРИ ШТАМПОВКЕ ЛИСТОВОГО МЕТАЛЛА

Изложены результаты анализа трех тяжелых несчастных случаев произошедших на предприятиях Могилевской области при штамповке листового металла. Из рассмотренных несчастных случаев два произошли по причине невыполнения требований безопасности по ограждению штампового пространства прессы, а один – из-за нарушения штамповщиком технологического процесса и инструкции по охране труда.

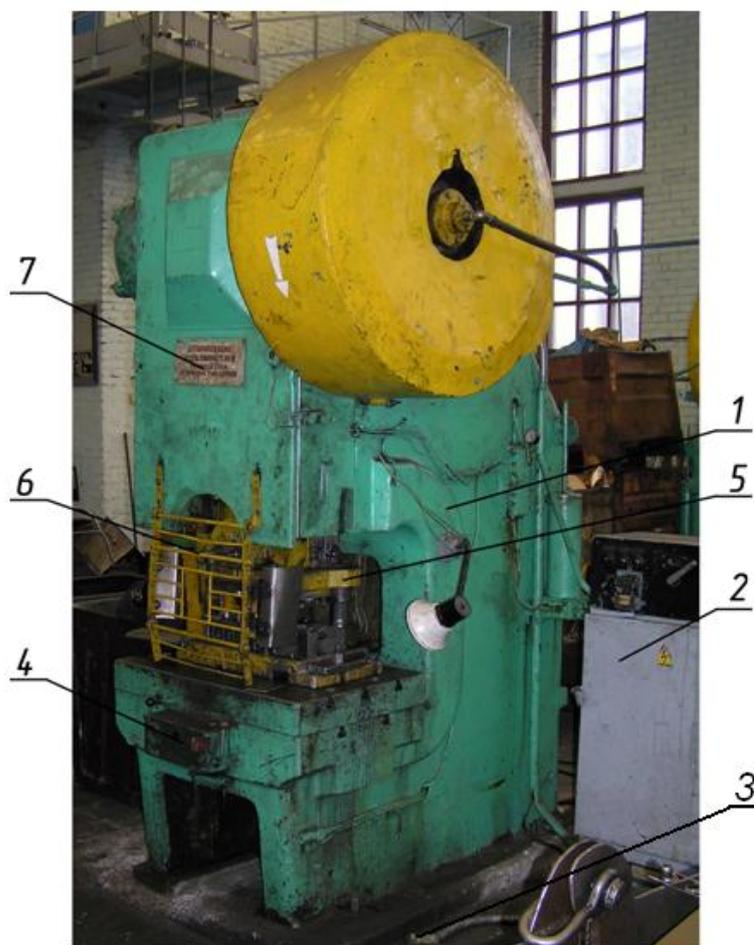
пресс К-2130А установлен на участке ЧУП «Универсал-Бобруйск» (рис. 1);

Рис. 1. Общий вид прессы

Пресс К-2130А 1 (рис 1) снабжен стационарно установленным шкафом электрического управления 2 и связанной с ним переносной педалью управления 3. На передней панели пресса расположено двуручное рычажное управление 4. На столе пресса установлен штамп 5 и защитное ограждение 6 рабочей зоны штампа. На дверце пресса помещена табличка 7 с изображением товарного знака завода-изготовителя. На левой стороне пресса расположены надпись инвентарного номера пресса «№40436» и табличка завода-изготовителя с техническими данными пресса. На табличке указано, что пресс «типа К-2130А, заводской №685, изготовлен Барнаульским заводом механических прессов в 1965 году».

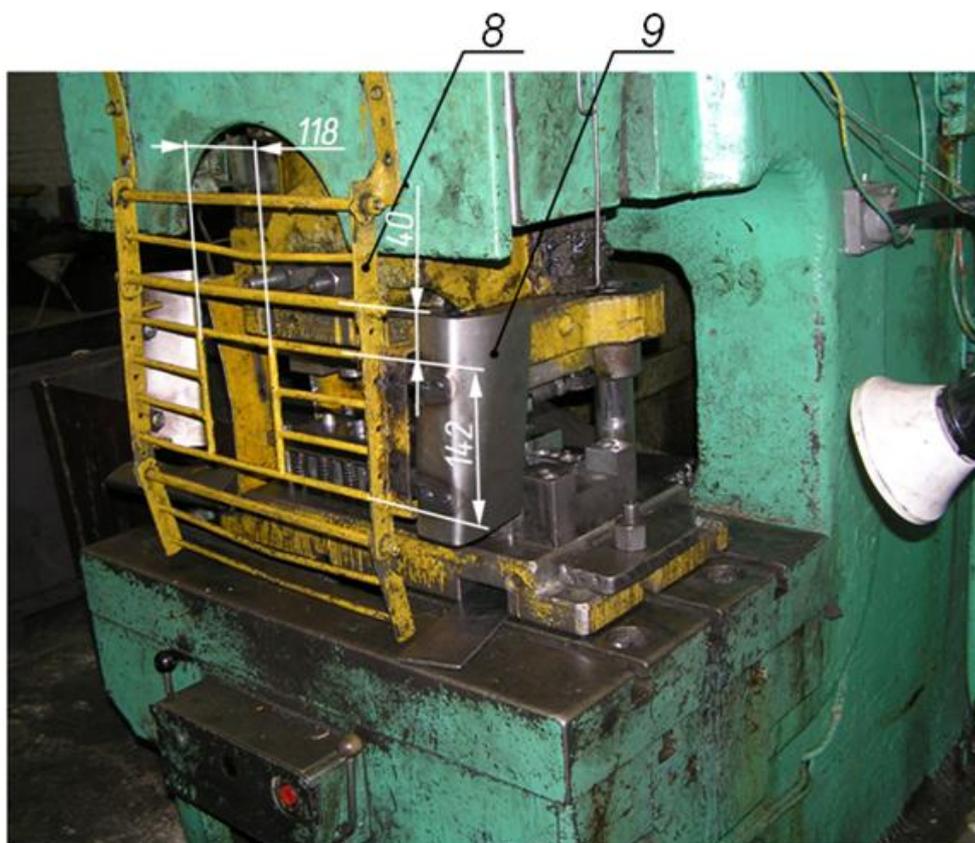
расстояние между прутьями передней решетки 8 (рис. 3) составляет 40 мм, что не соответствует требованиям эксплуатационной документации (не более 30 мм /см. рис. 2/);

в передней решетке имеется окошко 118 мм х 142 мм, через которое возможен доступ рук штамповщика в зону работы штампа, что не соответствует ГОСТ 12.2.062-81 «Смотровые окна не должны уменьшать защитную функцию ограждения»;

боковые ограждения 9 выполнены из листовой стали, что не соответствует эксплуатационной документации (в качестве бокового ограждения предусмотрена боковая защитная решетка см. рис. 2).

Рис. 3. Вид ограждения зоны штампа прессы

Причиной несчастного случая явилось то, что защитное ограждение штампового пространства обследуемого прессы К-2130А, заводской №685, инвентарный №40426 не соответствует требованиям эксплуатационной документации, ГОСТ 12.2.109-89 и ГОСТ 12.3.026-81, т.к. оно допускает возможность попадания рук в рабочую зону штампа.

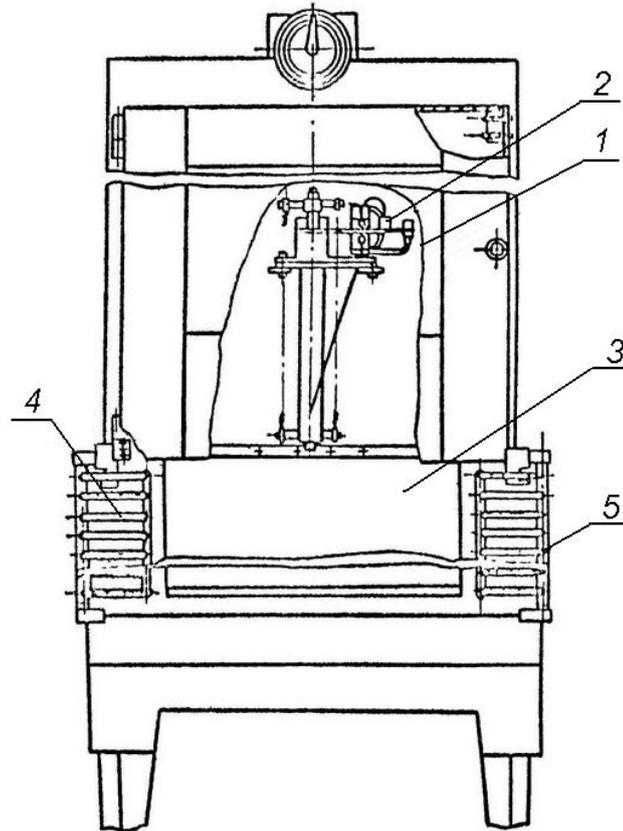
Рис. 4. Ограждение рабочей зоны штампа

Оно выполнено в виде переднего защитного кожуха 3, изготовленного из листового металла и закрепленного на дверцы 1 ограждения ползуна и двух боковых откидных решеток 4 и 5, прикрепленных к станине. Защитное устройство посредством конечного выключателя 2 заблокировано с педалью включения пресса, что соответствует ГОСТ 2.2.113-86.

При проведении экспертизы установлено, что на прессе КЕ 2130А, заводской №1977, защитное устройство штампового пространства отсутствовало.

отсутствие защитного устройства штампового пространства;

ошибка штамповщика, давшего педалью управления сигнал на включения ползуна пресса в момент, когда его рука находилась в опасной зоне.

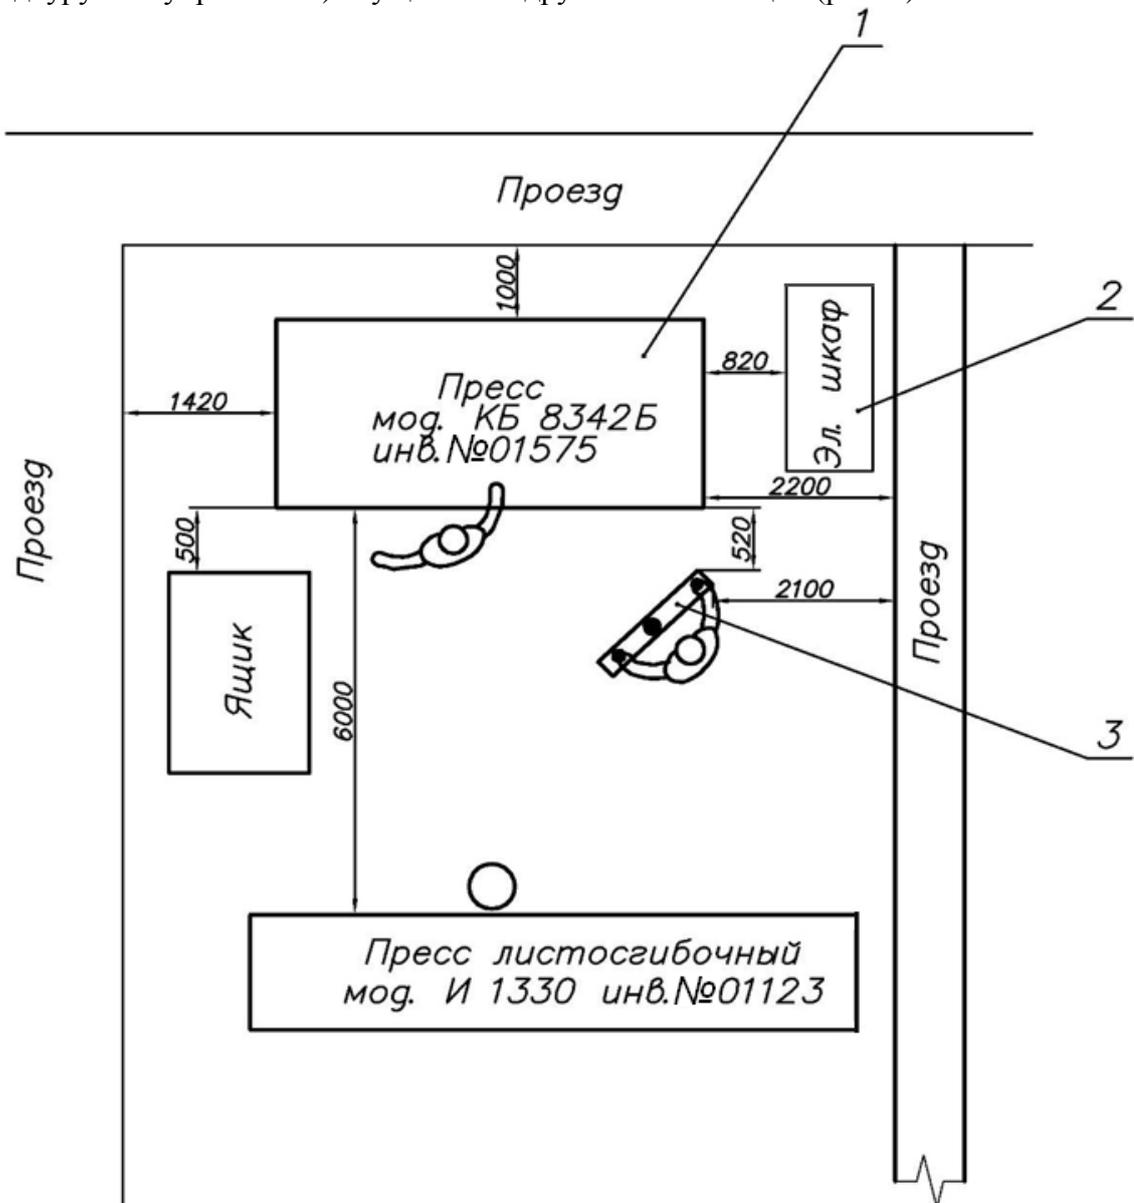
3. Штамповщик заготовительно-прессового цеха (ЗПЦ), открытого акционерного общества ОАО «Бобруйскагромаш» при снятии руками детали со штампа установленного на рабочем столе пресса КБ 8342 Б получил травму с тяжелым исходом. При этом управление прессом (включал рабочий ход нажатием на кнопки пульта двурукого управления) осуществлял другой штамповщик (рис. 5).

Рис. 5. Схема расположения рабочих во время несчастного случая

Причиной несчастного случая явились нарушения штамповщиками инструкции по охране труда, технологического процесса и требований эксплуатационной документации, выразившиеся в работе на прессе двух штамповщиков.

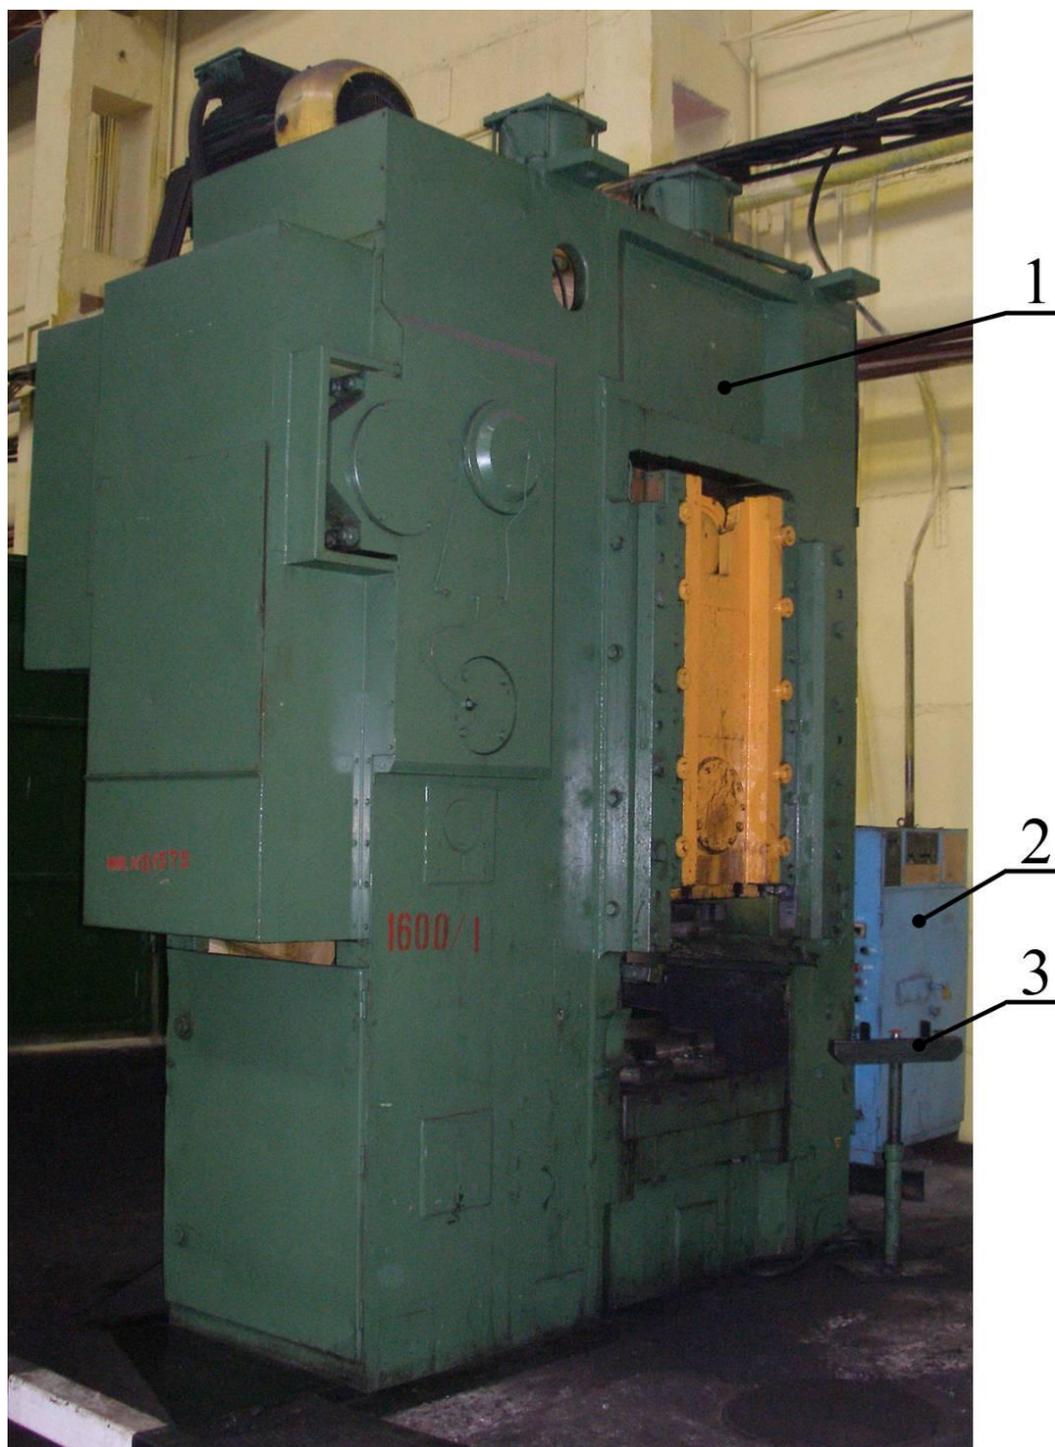
При проведении экспертизы установлено:  
пресс 1 КБ 8342 Б инв. №01575 установлен в ЗПЦ (рис. 6), снабжен стационарно смонтированным шкафом управления 2 и переносным пультом двуручного управления 3;  
при получении травмы штамповщик осуществлял снятие детали руками со штампа.

Рис. 6. Общий вид прессы КБ 8342 Б

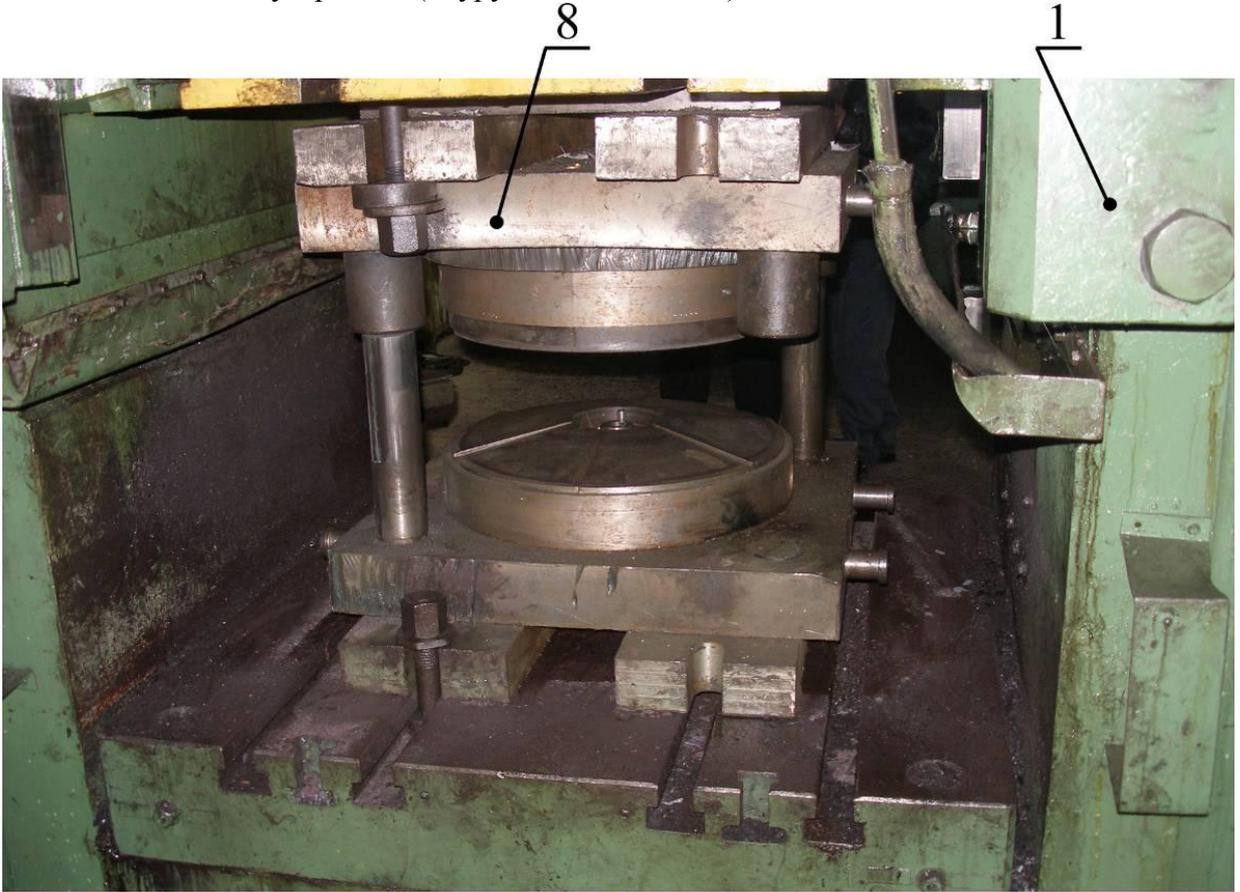
Рис. 7. Вид штампа, на котором произошел несчастный случай

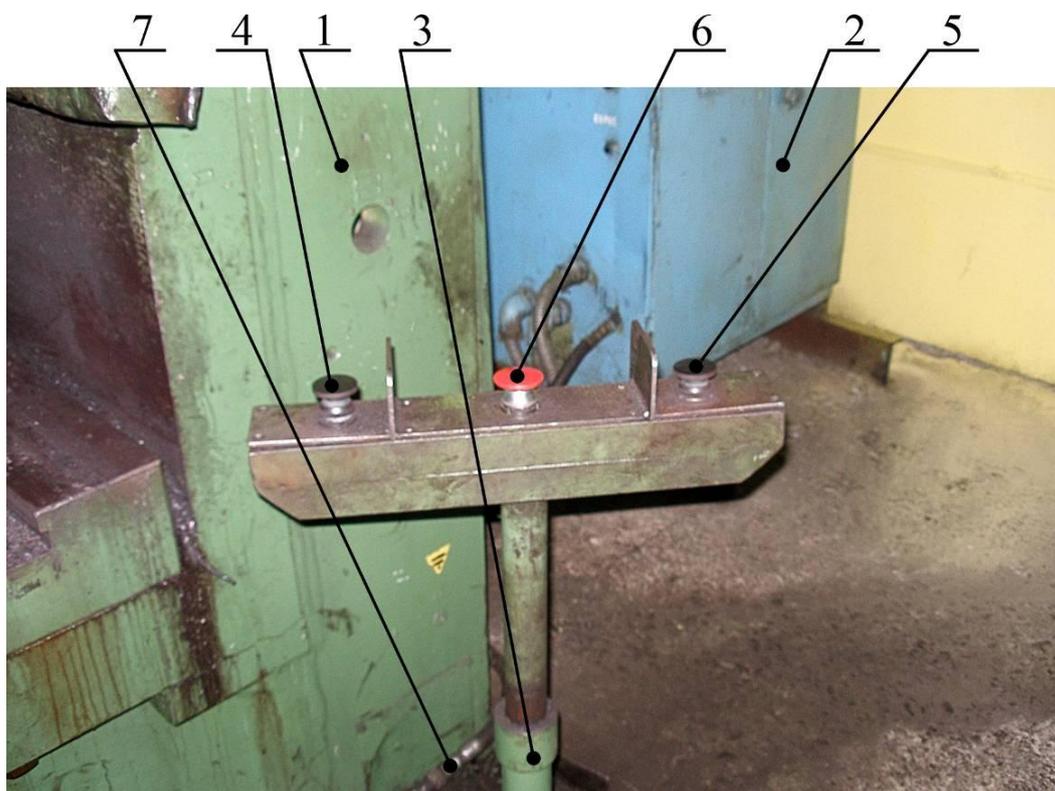
Переносной пульт управления пресса 3 (рис. 8), содержал две грибовидные кнопки 4 и 5, «ход» двурукого управления, расположенные по краям панели и кнопку «общий стоп» 6, расположенную на середине панели пульта. Переносной пульт управления 3 был связан со шкафом управления 2 гибким рукавом 7.

Рис. 8. Вид переносного пульта двурукого управления прессы
