АНАЛИЗ НЕСЧАСТНЫХ СЛУЧАЕВ ПРИ ПРОВЕДЕНИИ СВАРОЧНЫХ РАБОТ

Изложены результаты анализа несчастных случаев, произошедших при проведении сварочных работ. Так, в результате взрыва сварочного ацетиленового генератора АСП-10 на молочно-товарной ферме в д. Мыслотино колхоза «Правда» Глусского района Могилевской области работник этой фермы получил травму со смертельным исходом. При проведении сварочных работ в паротделительном барабане котла ДЕ16/14 в помещении котельной ПРУТ «Днепровское», расположенного в п. Годылево Быховского района Могилевской области, произошел взрыв газоторфяной смеси, в результате которого трое рабочих ОАО «Белэнергоналадка», выполнявших эти работы, были травмированы, при этом двое из пострадавших погибли.

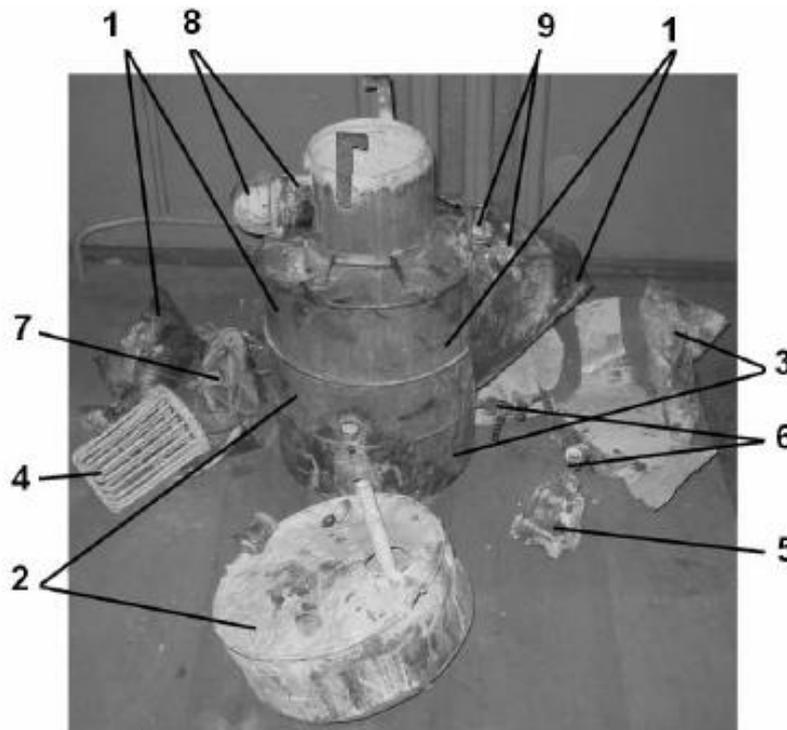
При анализе состояния фрагментов корпуса генератора АСП-10 (см. рис. 1) установлено, что корпус, включающий газообразователь 1, вытеснитель 2 и газосборник 3, был сварен из листовой стали толщиной 1,4 мм. При

осмотре элементов генератора выявлены отложения гидроксида кальция, особенно на корпусе вытеснителя 2, загрузочной корзине 4, защитном устройстве 5, вентиле 6. Крышка генератора 7, манометр 8 и предохранительный клапан 9 значительно повреждены. Коррозия на внутренних стенках корпуса незначительна, т. е. материал корпуса до взрыва

имел несущественные химико-механические повреждения. Взятый из корпуса образец материала был исследован в химической лаборатории РУП «Завод Могилевлифтмаш» методом спектрального анализа. При исследовании установлено, что материал корпуса по химическому составу соответствует стали 08кп ГОСТ 1050-88.

Рис. 1. Фрагменты поврежденного при взрыве ацетиленового генератора

Причиной несчастного случая явился взрыв ацетиленового генератора АСП-10, произошедший из-за детонационного распада ацетилена внутри его корпуса. Наиболее вероятно, что дето-

национный распад внутри корпуса генератора произошел из-за наличия утечек ацетилена между выходным нишелем и корпусом ацетиленового генератора, образования в этой зоне ацетиленового облака и попадания в это облако внешнего источника воспламенения от пострадавшего работника МТФ колхоза «Правда».

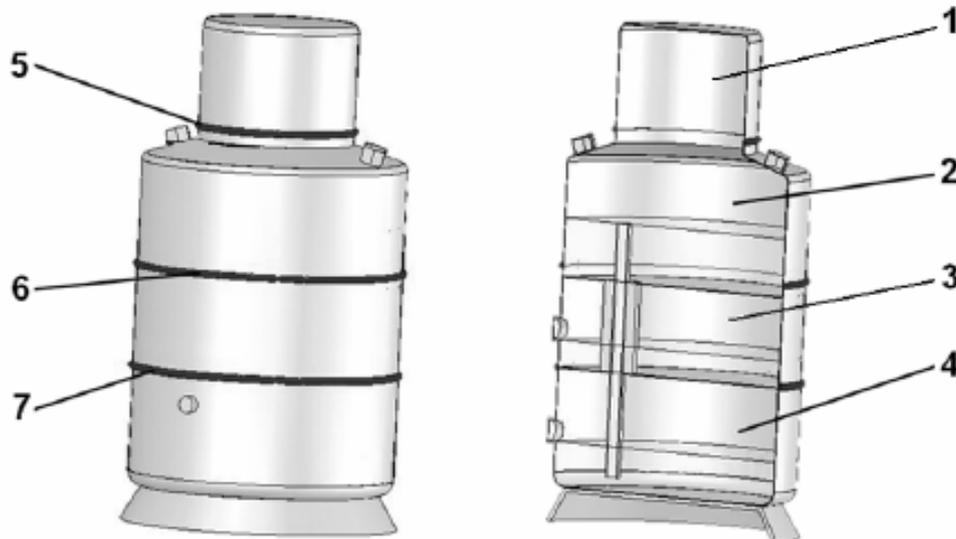
Генератор при расчете (рис. 2) рассматривался как цилиндрический резервуар, состоящий из четырех частей: горловины 1, газообразователя 2, вы-

теснителя 3 и газосборника 4, которые соединены сваркой 5–7. Материал генератора – сталь 08кп, а сварочных швов – сталь Св08Г2С. Физико-химические свойства сталей представлены в табл. 1.

Рис. 2. Общий вид и разрез модели генератора

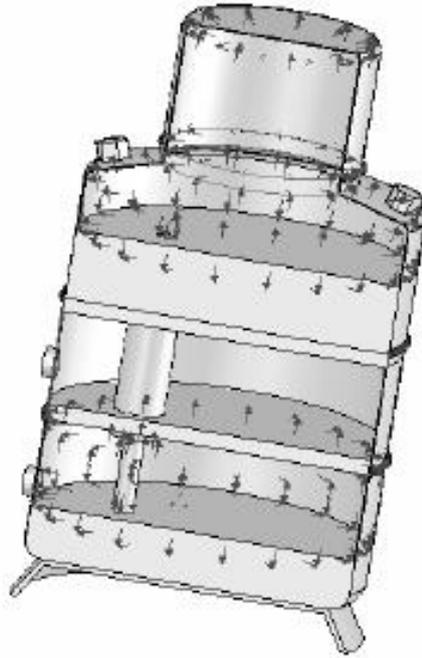
Система нагружалась изнутри избыточным давлением от 0,1 до 1 МПа с шагом 0,1 МПа в газообразователе и газосборнике, причем в них были учтены уровни воды в обычном режиме работы генератора.

Моделирование показало, что минимальное избыточное давление, при котором корпус ацетиленового генератора начинает разрушаться, равно около 1 МПа. Это означает, что при рабочем избыточном давлении 0,1 МПа и при

максимальном избыточном давлении 0,15 МПа (давление срабатывания предохранительного клапана) разрушение корпуса ацетиленового генератора невозможно. Тогда можно предположить, что разрушение корпуса ацетиленового генератора произошло из-за детонационного взрыва внутри корпуса.

Рис. 3. Расчетная модель генератора с приложенными нагрузками

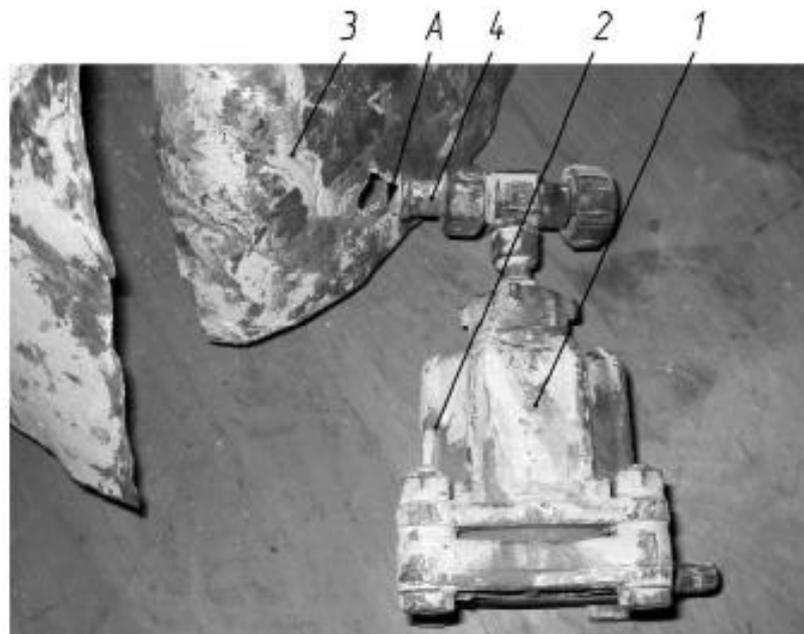
Для обоснования данного предположения выполнены обследования корпуса генератора, в результате которых выявлено, что защитное устройство 1

соединялось с корпусом 3 только с помощью выходного ниппеля 4 (рис. 4). При этом установлено, что на корпусе защитного устройства генератора имеются два штыря 2, с помощью которых

оно навешивается на планку 3, приваренную к корпусу генератора, однако у обследуемого генератора для крепления защитного устройства планка и штыри не использовались.

Рис. 4. Вид места присоединения выходного ниппеля к корпусу генератора

Такое конструктивное решение соединения выходного нишеля защитного устройства к корпусу генератора недостаточно надежно, т. к. на нишель 4 действует изгибающий момент от веса вентиля и защитного устройства 1. В верхней зоне крепления этого нишеля к корпусу генератора возникают напряжения растяжения, которые способствуют образованию трещины в месте соединения нишеля с корпусом. В процессе эксплуатации генератора в упомянутой зоне могут возникать дополнительные напряжения растяжения из-за вибрационных нагрузок, возникающих при перевозке генератора в транспорте или же при падении генератора и ударе его о препятствие защитным устройством.

При осмотре поверхностей в зоне крепления выходного нишеля 4 к корпусу генератора 3 выявлены вмятины и следы сквозной ржавчины (на рис. 4 показано стрелкой А), которые могли возникнуть только при наличии там трещины, через которую возможны утечки ацетилена с корпуса генератора.

Таким образом, наиболее вероятной причиной взрыва явилась утечка ацетилена в зоне крепления нишеля и защитного устройства к корпусу газосборника генератора и образование в этой зоне ацетиленового облака. Источником воспламенения ацетилена могло быть пользование открытым огнем находившегося в зоне работы генератора работника МТФ колхоза «Правда» (курение, пользование спичками, зажигалкой и т. п.).

Следует отметить, что в более поздней конструкции ацетиленового генератора (2003 г. выпуска) соединение выходного нишеля корпуса генератора с защитным устройством выполнено гибким рукавом.

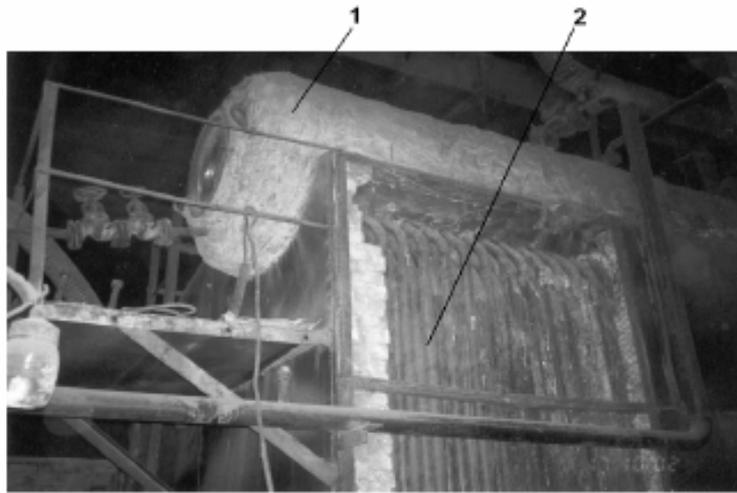
Рис. 5. Общий вид котла ДЕ 16/14

Группа рабочих ОАО «Белэнерго-наладка» филиала «Могилевэнерго-ремонт» выполняла ремонтные (электросварочные и газорезательные) работы внутри пароотделительного барабана 1 котла 2 (тип котла ДЕ16/14) в помещении котельной ПРУТ «Днепровское», расположенного в п. Годылево Быховского района Могилевской области (рис. 5).

Для вентиляции вовнутрь пароотделительного барабана через правый люк подавался воздух от вентиляционной установки. При выполнении электросварочных работ внутри барабана произошел взрыв газоторфяной смеси, находящейся в барабане, в результате которого трое работников ОАО «Белэнерго-наладка» получили травмы. Двое из них, находящихся снаружи барабана, у люков (справа и слева), получили травмы со смертельным исходом.

- на внутренних поверхностях пароотделительного барабана 1 котла 2 имелись отложения торфяной пыли;

- взрыв в пароотделительном барабане произошел в результате образования в нем взрывоопасной концентрации смеси пропана с кислородом и торфяной пыли.

результате чего произошло перемешивание пропано-кислородной смеси и образование облака торфяной пыли, находящейся на внутренних поверхностях барабана. Это обусловило создание взрывоопасной концентрации газоторфяной смеси в барабане, и от воздействия дуги электросварки (при производстве электросварочных работ) произошло детонационное разложение (горение) этой смеси и образование детонационной волны. Электросварщик, выполняющий работы внутри барабана, получил травму с тяжелым исходом, а двое рабочих, находящихся снаружи пароподделительного барабана у люков (правого и левого) получили травмы со смертельным исходом в результате удара детонационной волной. Сам пароподделительный барабан при этом не был поврежден.

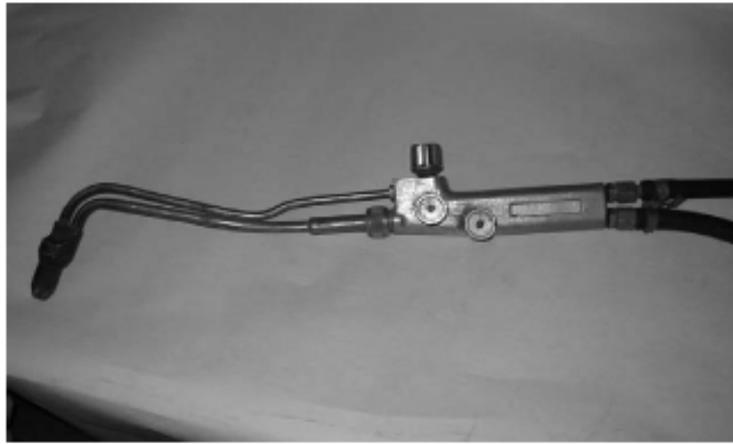
- при выполнении работ использовался универсальный ручной резак типа РЗГ по ГОСТ 5191-79 (рис. 6), который находился в технически неисправном состоянии из-за негерметичности запорных вентиляей;

Из-за неисправности резака (утечек через вентили) после производства газорезательных работ в барабане осталась смесь пропана с кислородом. Перед выполнением электросварочных работ была включена вентиляционная установка для вентилирования барабана, в

- наличие внутри пароподделительного барабана взрывоопасной концентрации пропана из-за неисправности резака и пропанового редуктора;

Рис. 6. Общий вид резака РЗГ
