## АНАЛИЗ НЕСЧАСТНЫХ СЛУЧАЕВ ПРИ ШТАМПОВКЕ ЛИСТОВОГО МЕТАЛЛА

Изложены результаты анализа трех тяжелых несчастных случаев произошедших на предприятиях Могилевской области при штамповке листового металла. Из рассмотренных несчастных случаев два произошли по причине невыполнения требований безопасности по ограждению штампового пространства прессы, а один – из-за нарушения штамповщиком технологического процесса и инструкции по охране труда.

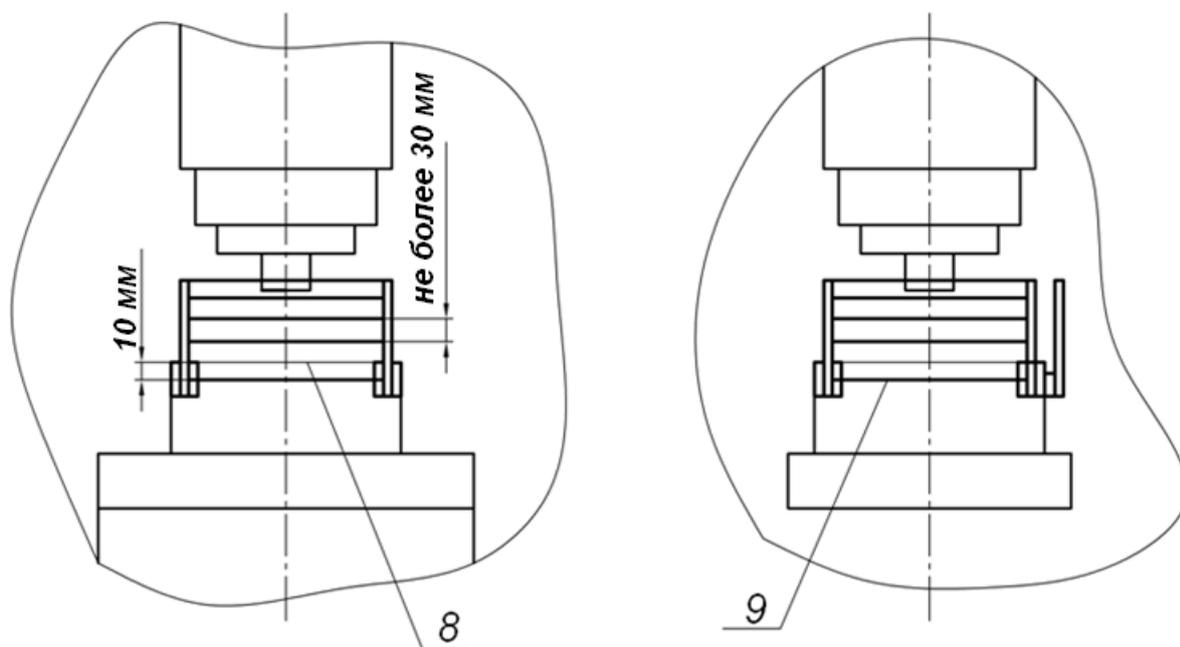
Рис. 2. Схема защитного устройства по эксплуатационной документации

Схема защитного устройства согласно эксплуатационной документации на пресс К-2130А приведена на рис. 2., которое содержит переднюю 8 и две боковые 9 решетки.

расстояние между прутьями передней решетки 8 (рис. 3) составляет 40 мм, что не соответствует требованиям эксплуатационной документации (не более 30 мм /см. рис. 2/);

боковые ограждения 9 выполнены из листовой стали, что не соответствует эксплуатационной документации (в качестве бокового ограждения предусмотрена боковая защитная решетка см. рис. 2).
